## Jelenia Góra - Zamek Chojnik (XIV w.) ratownicze prace budowlano-konserwatorskie korony murów palladium – IV etap, 2019 r.

Beneficjent: Oddział PTTK „Sudety Zachodnie” w Jeleniej Górze

Wykonawca prac: Budraf sp. z o.o. - sp. k. ul. Niepodległości 37A, 58-303 Wałbrzych

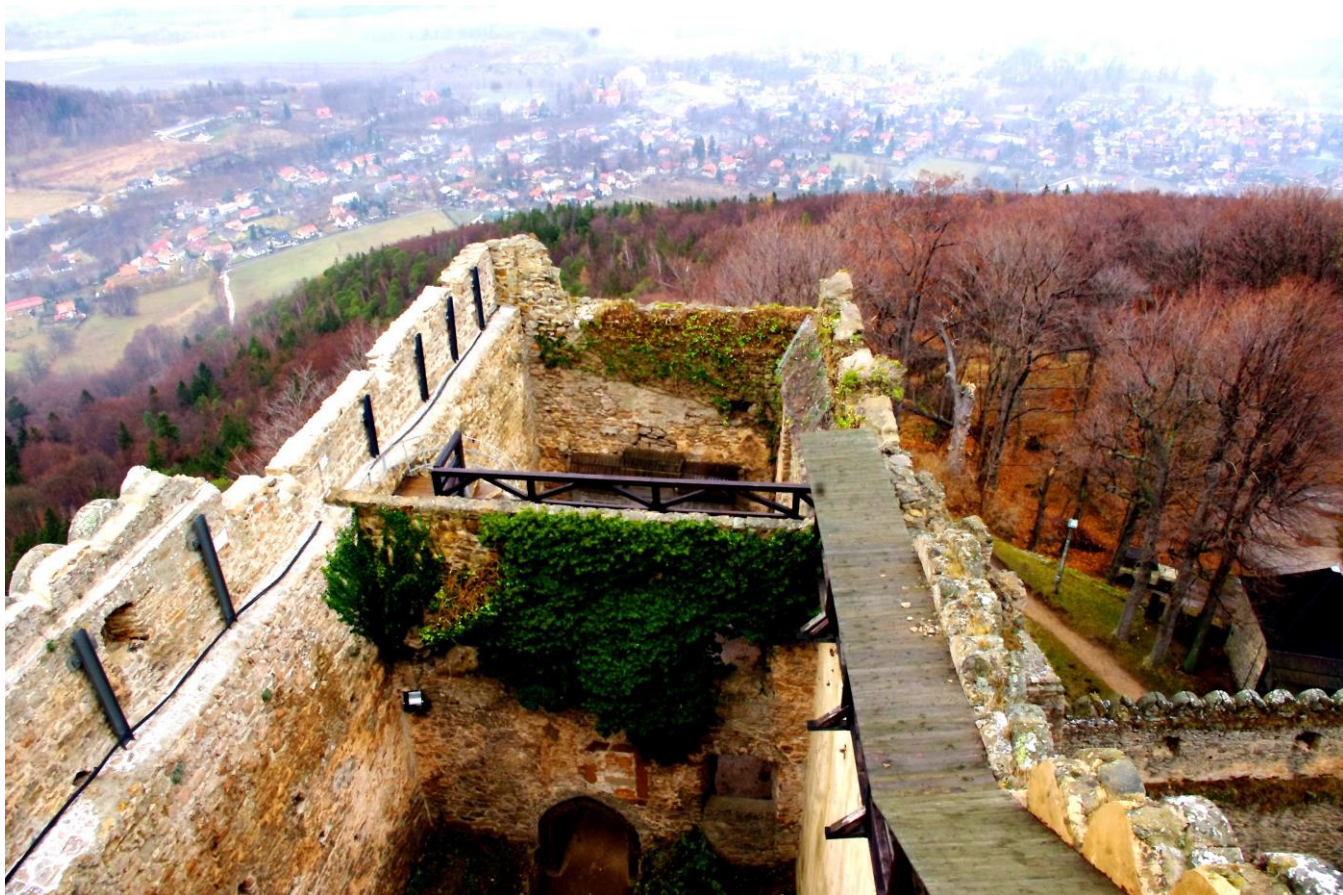
Fot. 1. Widok na pallacium – po III etapie

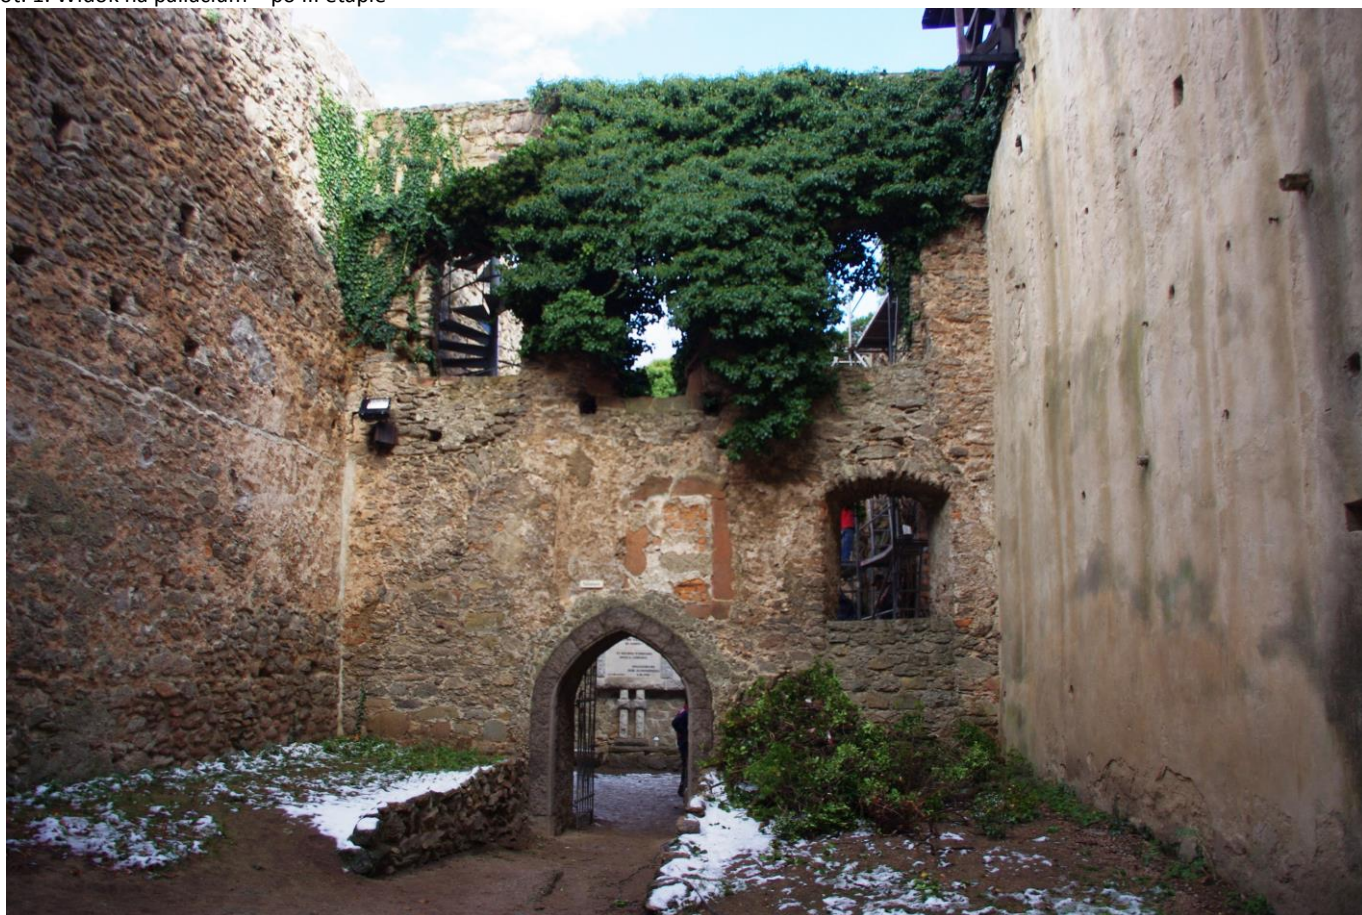
Fot.2. Widok na wejście do pallacium – po III etapie

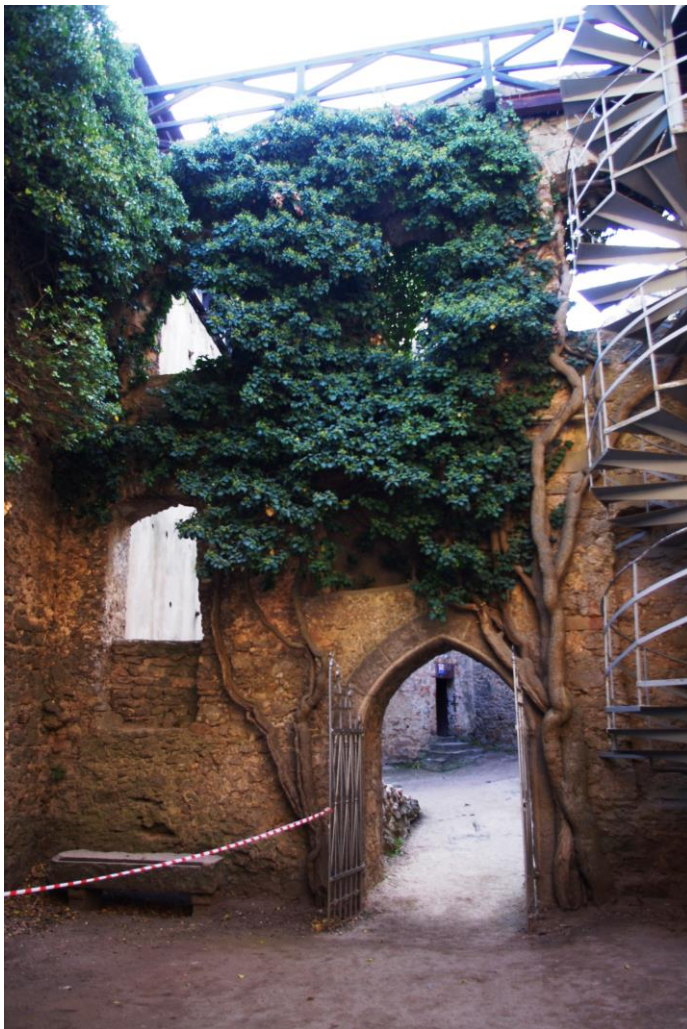
ot. 3. Widok na wyjście z pallacium – po III etapie

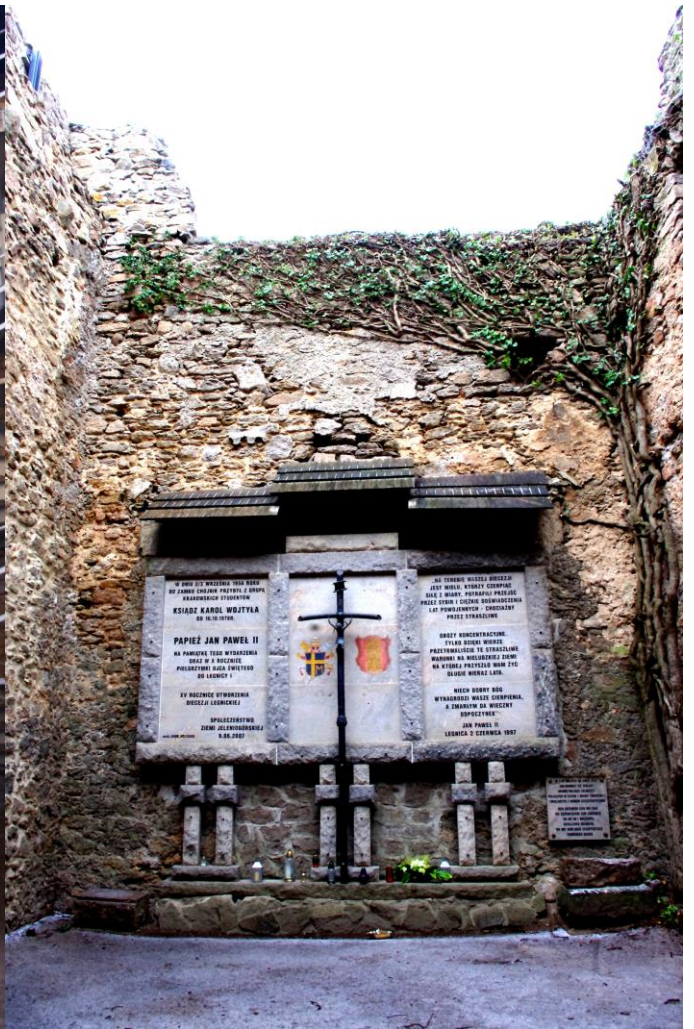
Fot. 4. Widok na mur północny – po III etapie

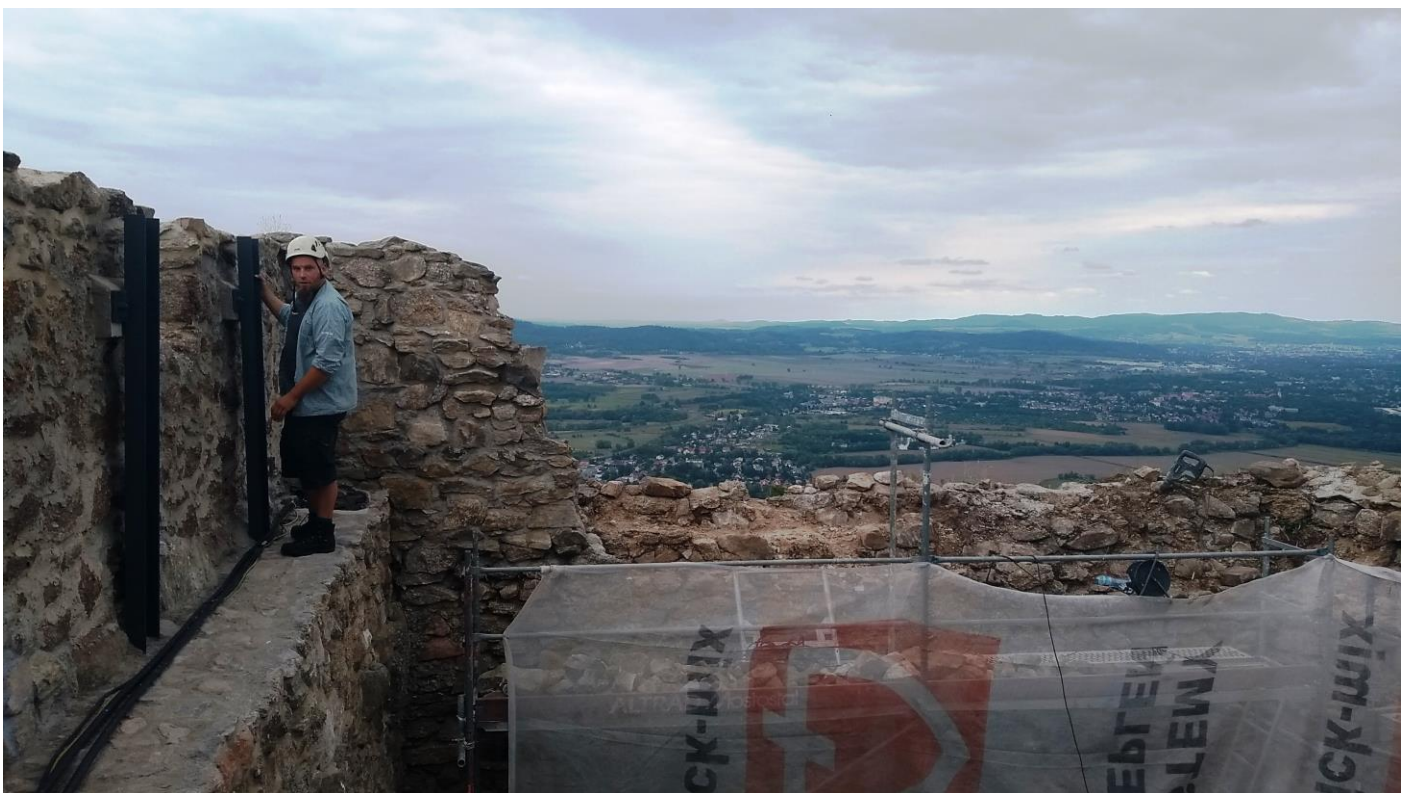
Rys. 5. Widok na zwieńczenie muru północnego (na wprost) – przygotowanie korony muru do umieszczenia wieńca żelbetowego

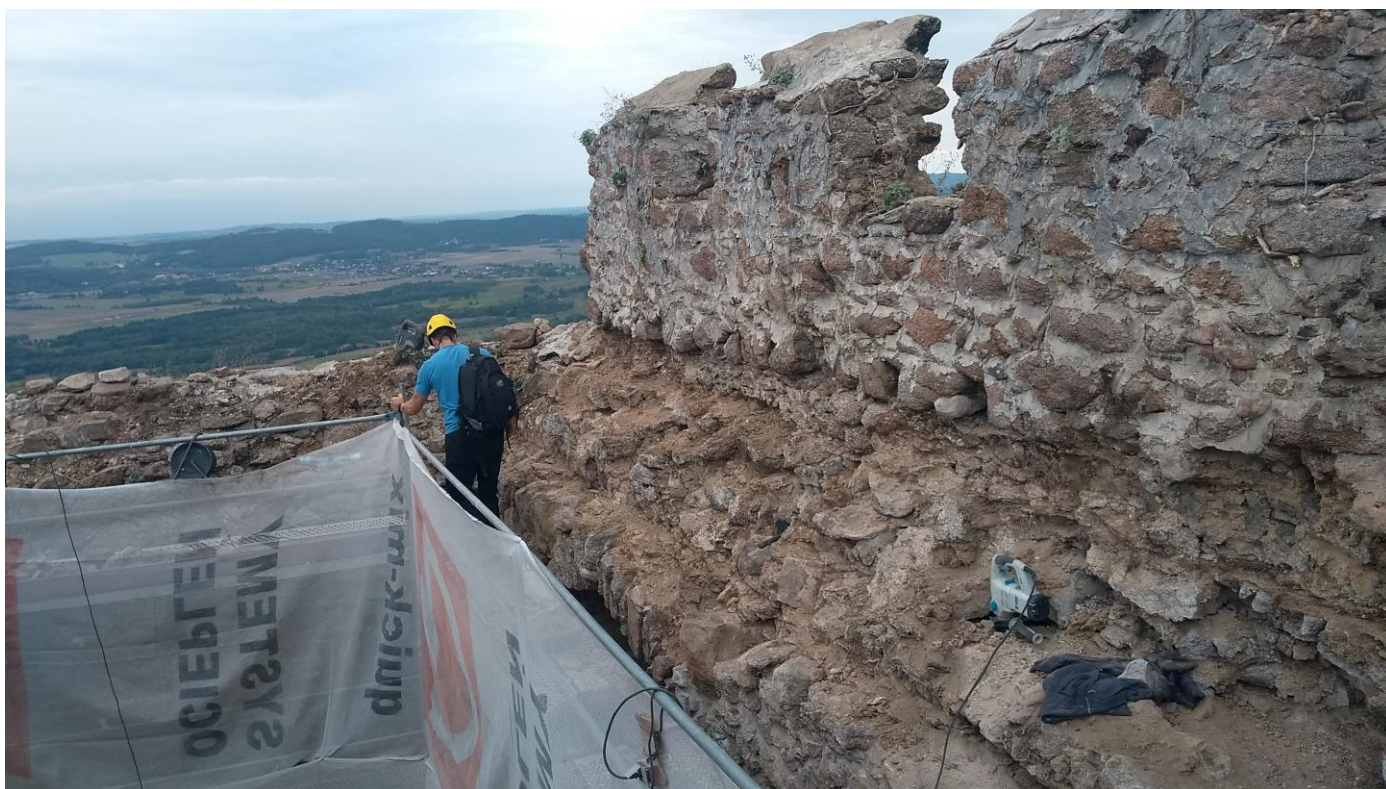
Rys. 6. Widok na narożnik północno-wschodni – przygotowanie muru do ułożenia wieńca żelbetowego oraz stalowych wzmocnień pionowych (EW2). Po prawej widoczna destrukcja muru, jako skutek rozrastania i penetracji muru przez korzenie bluszczu

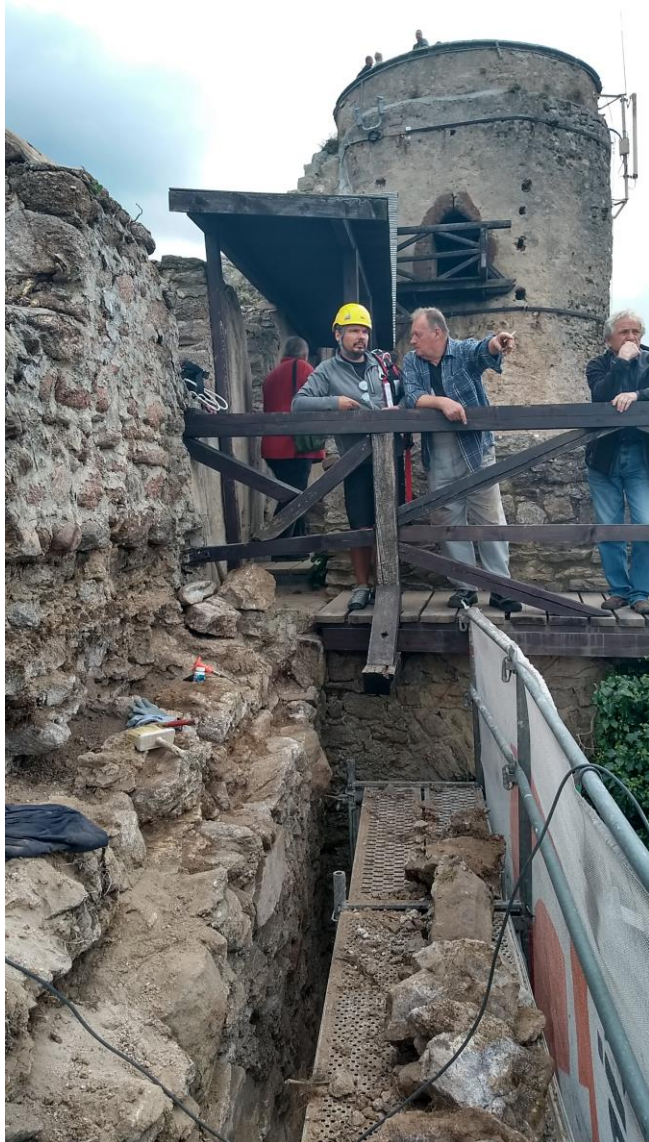
Rys. 7. Widok na mur wschodni (po lewej) i pomost (wprost)

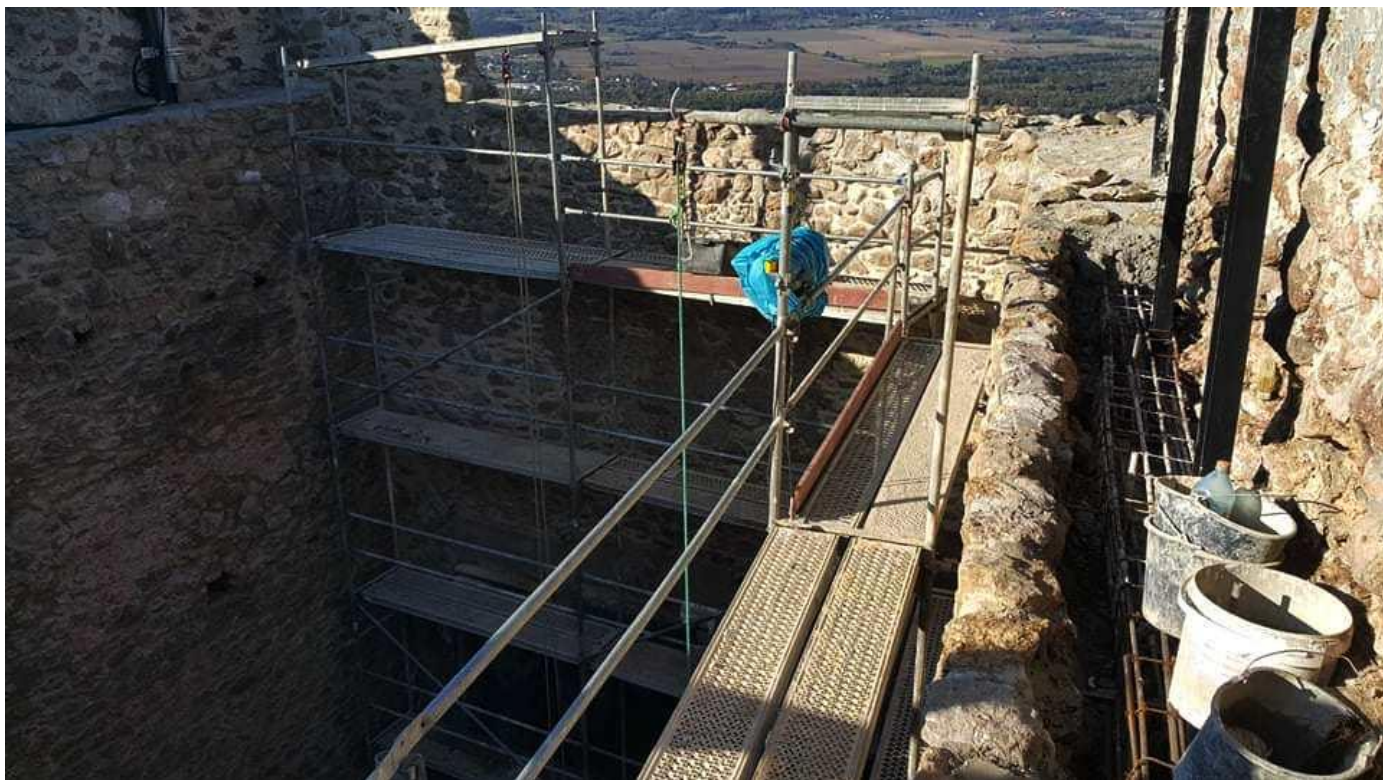
Fot. 8. Montaż wieńca żelbetowego oraz stalowych elementów wzmacniających EW2 w murze wschodnim

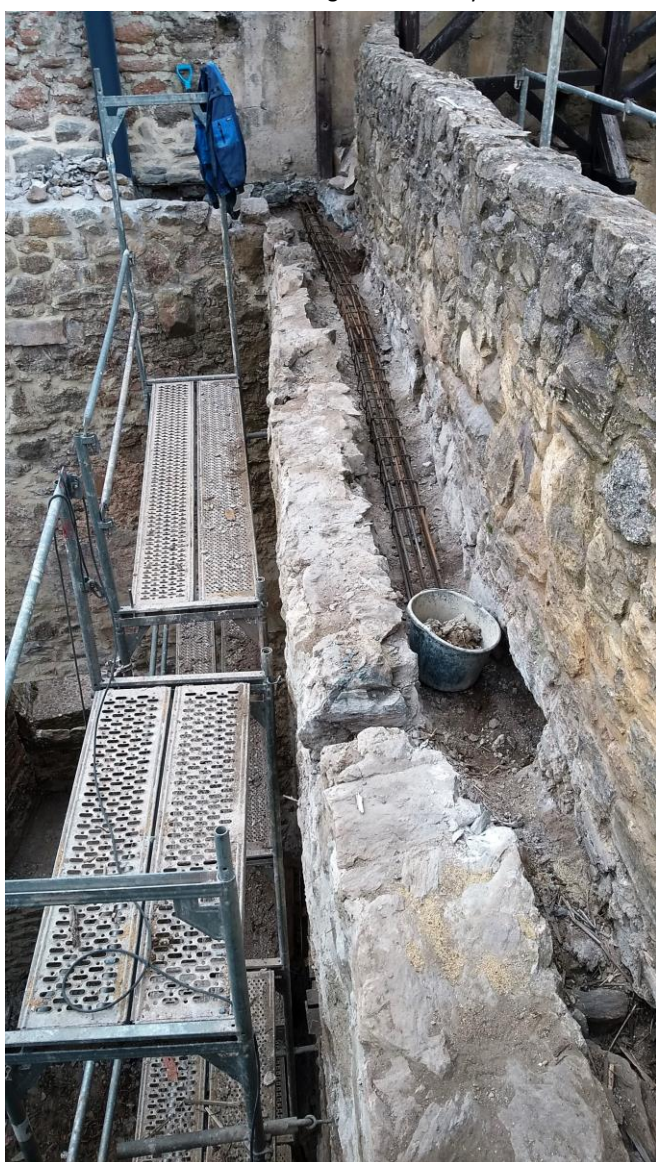
Fot. 9. Wieniec żelbetowy pod pomostem

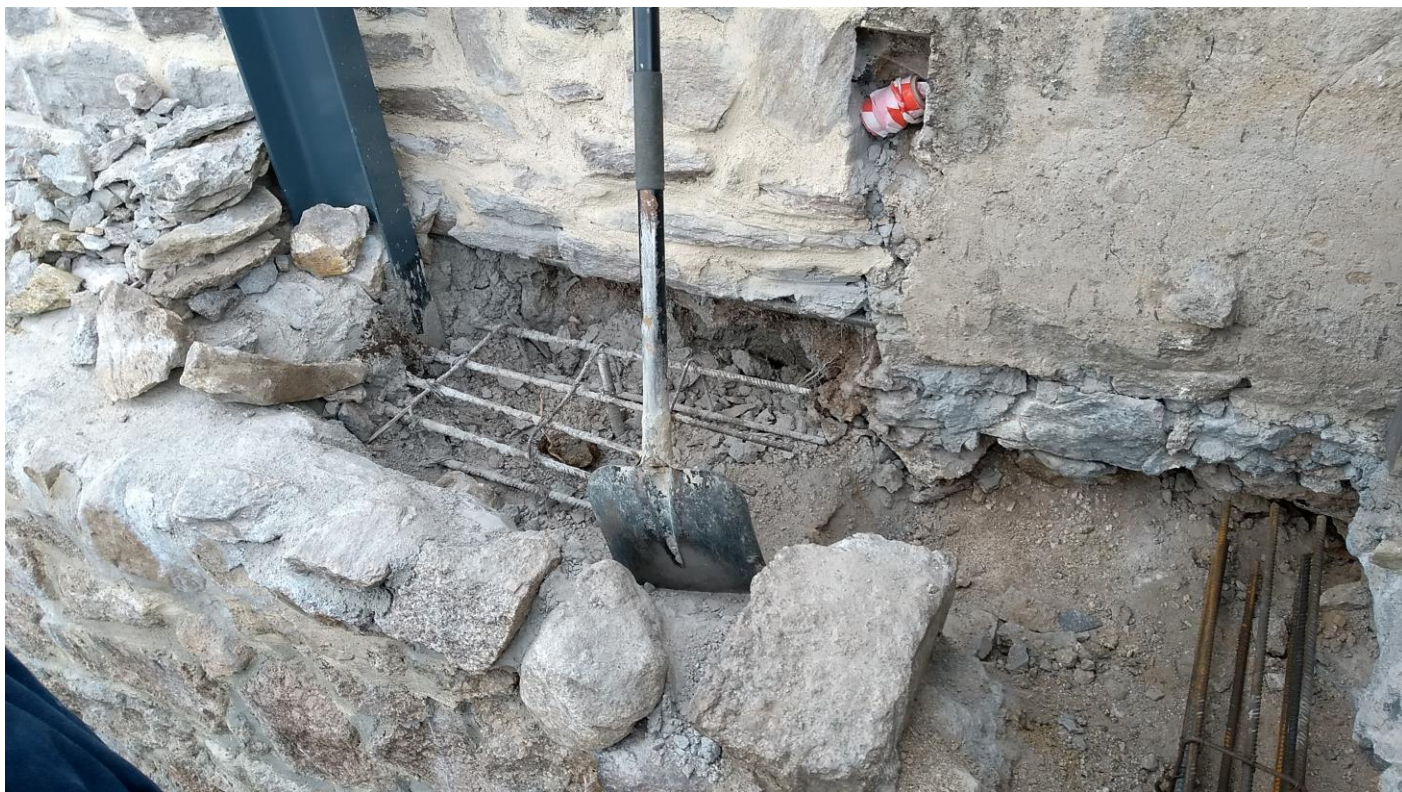
Fot. 11. Miejsce do połączenia wieńców w narożniku muru wschodniego i muru z pomostem

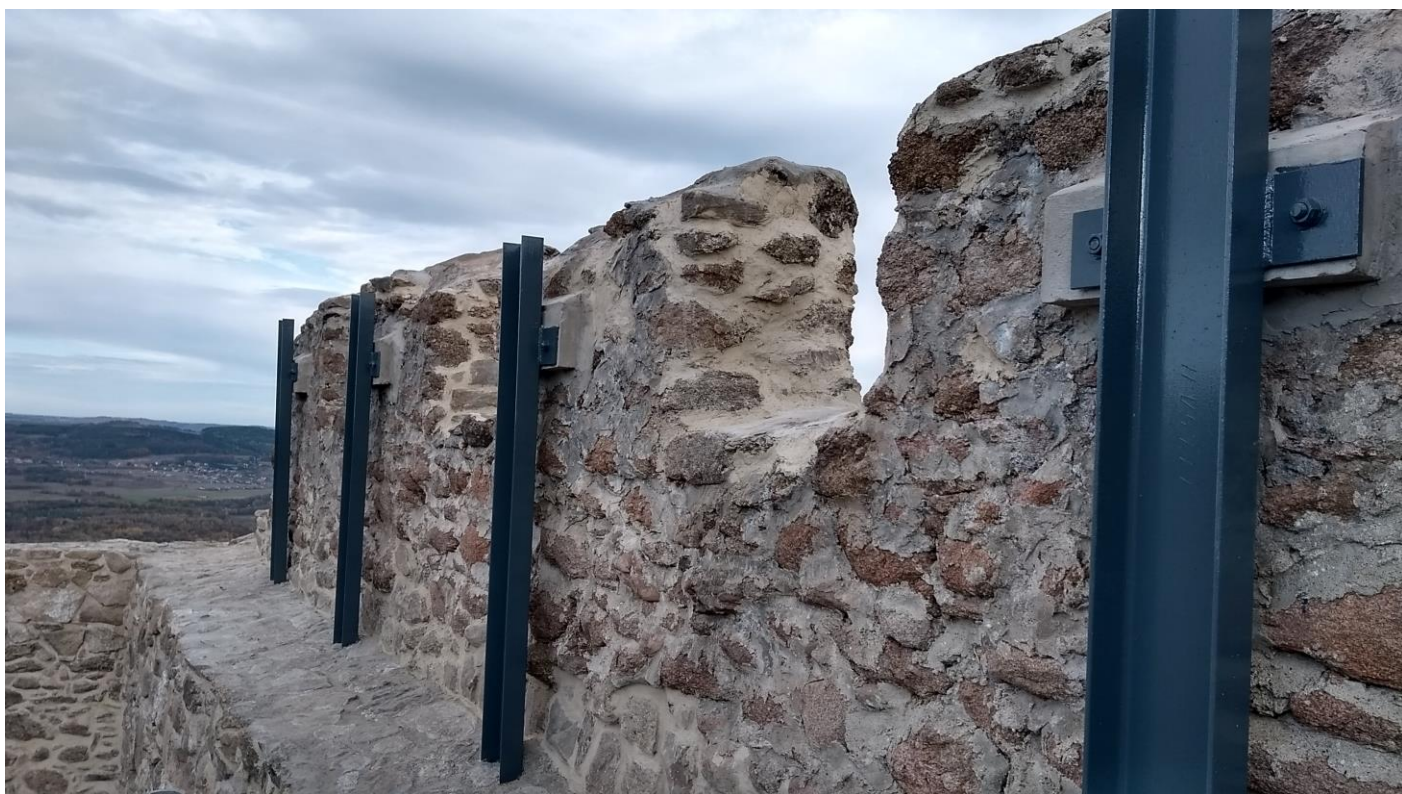
Fot. 12. Wzmocnienie wspornikami stalowymi EW2 i przykryty wieńiec żelbetowy w murze wschodnim

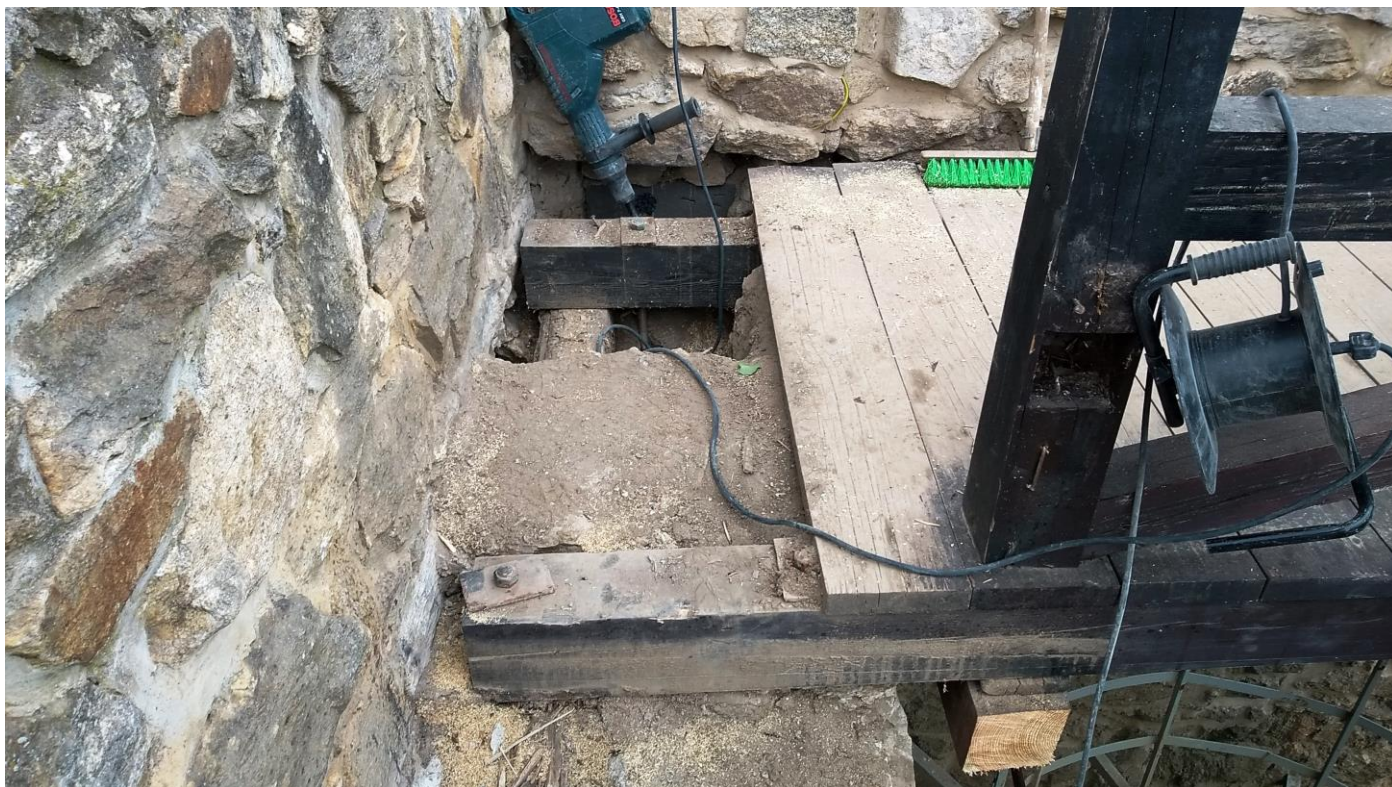
Fot. 13. Demontaż starego pomostu

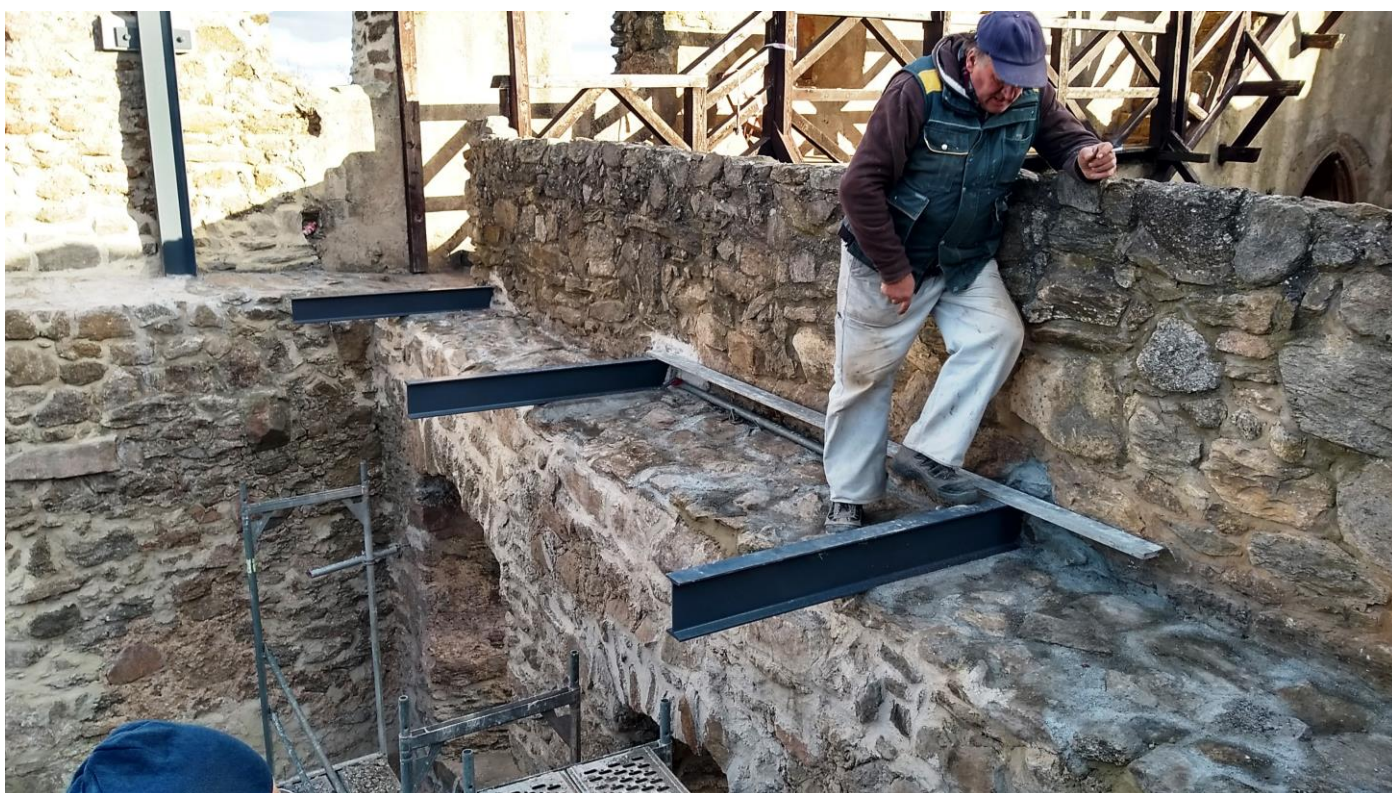
Fot. 14. Mocowanie dwuteowników stalowych jako konstrukcji nośnej pomostu w murze z przykrytym wieńcem żelbetowym

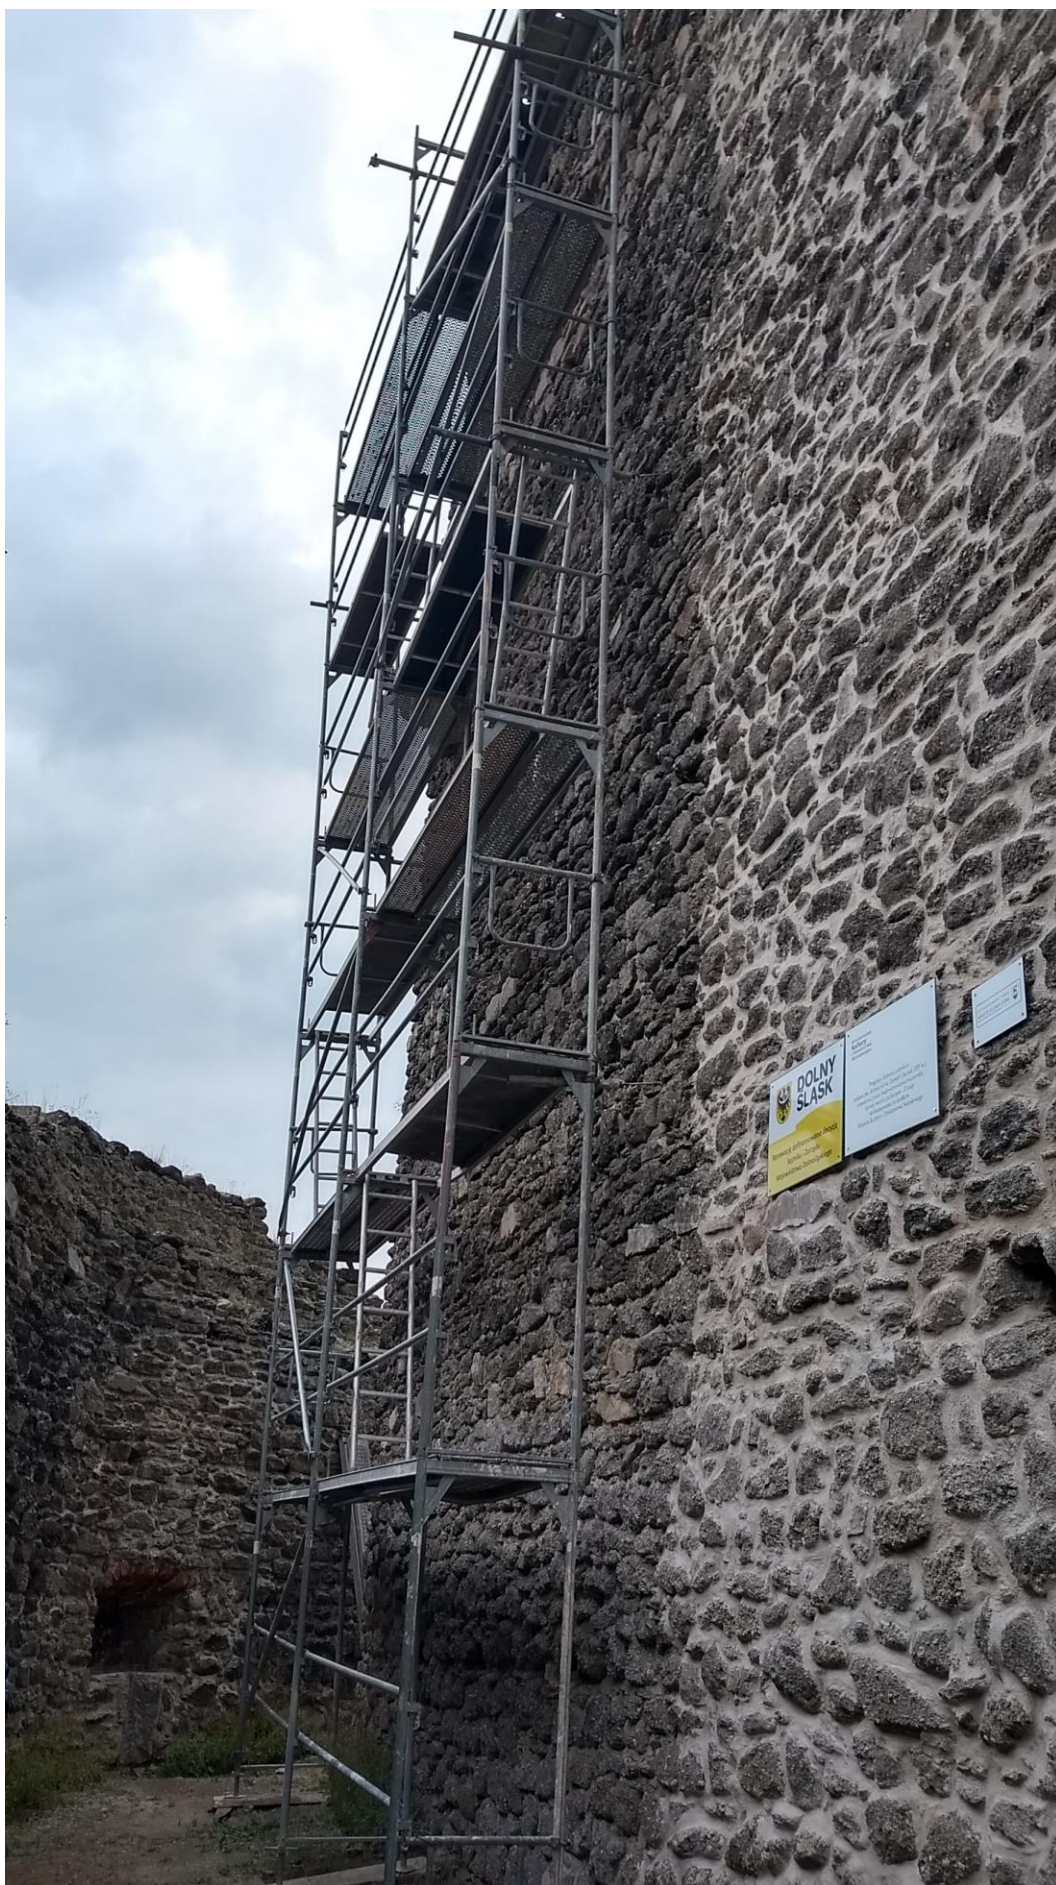
Fot. 15. Wiercenie otworów pod kotwy ze stali nierdzewnej po stronie zewnętrznej muru zachodniego

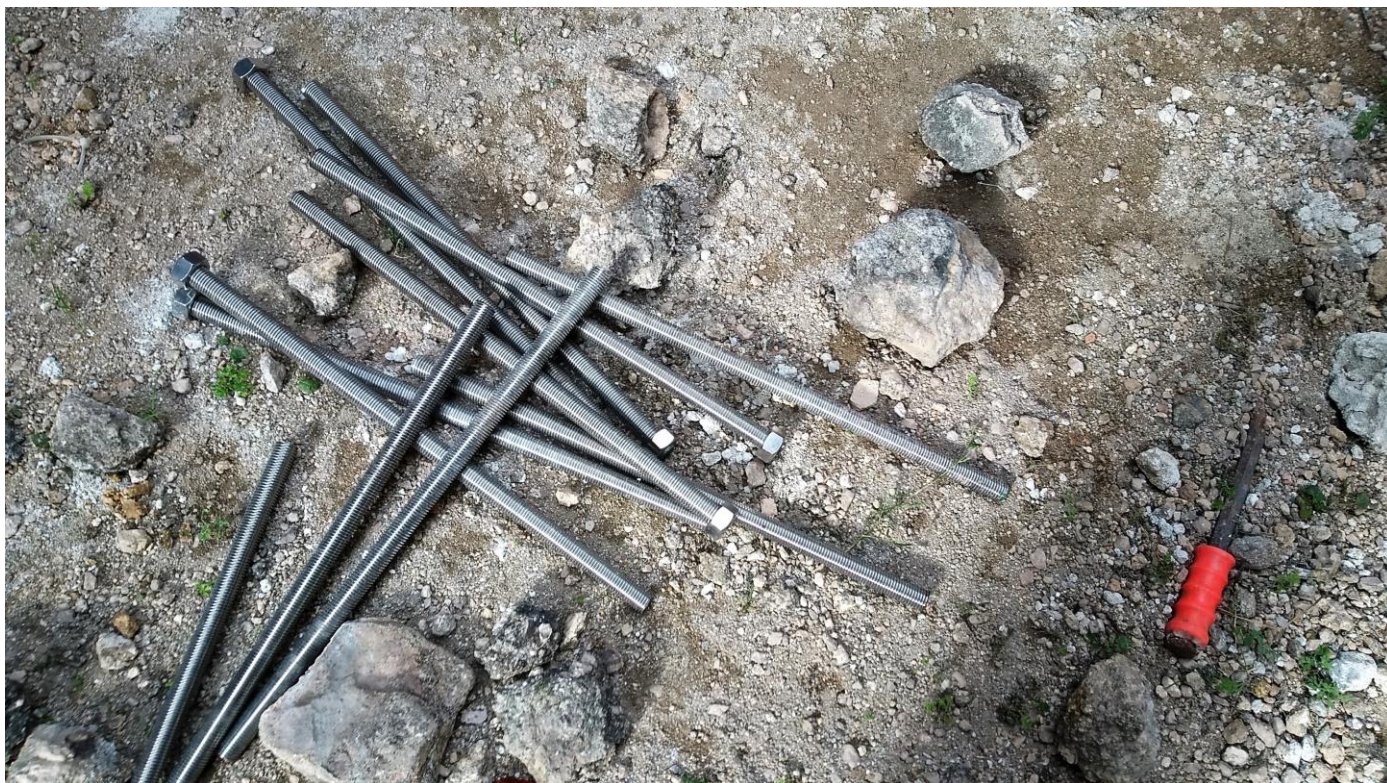
Fot. 16. Kotwy stalowe

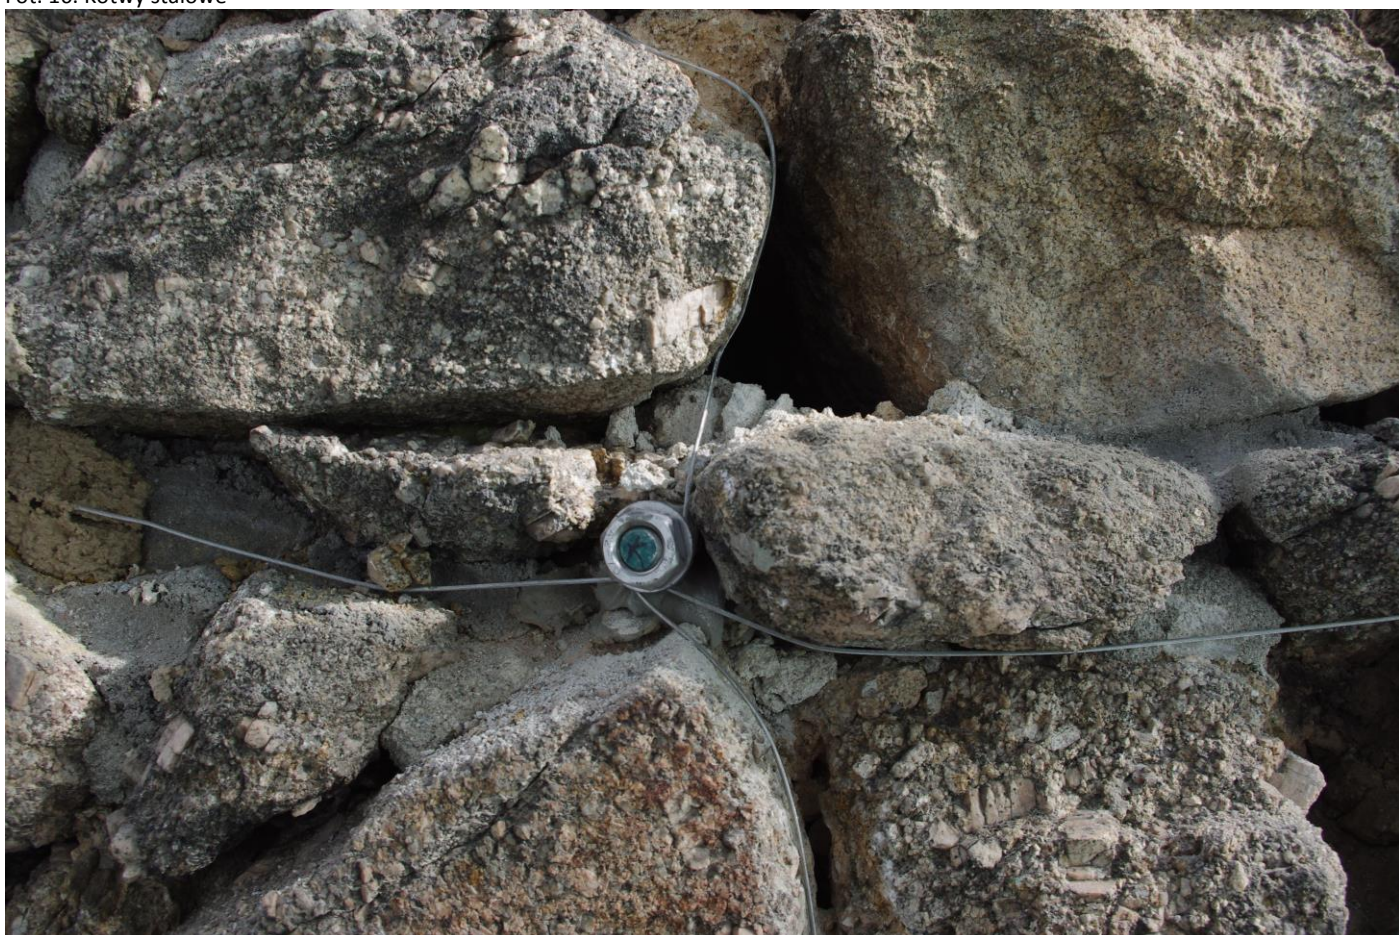
Fot.17. Przykład kotwy i linek ze stali nierdzewnej

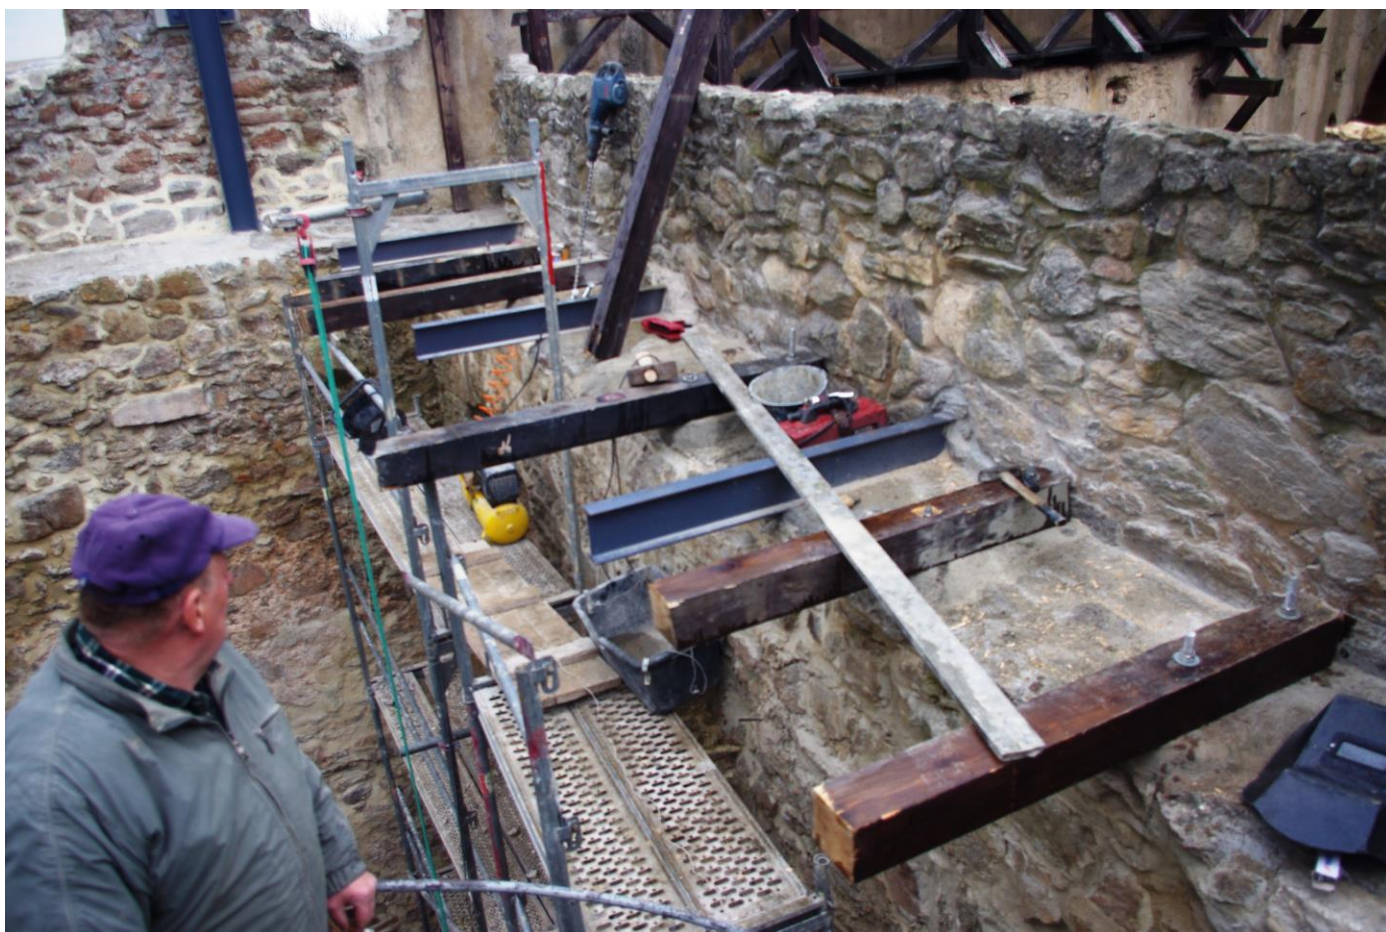
Fot. 18. Montaż poprzeczek drewnianych pomostu

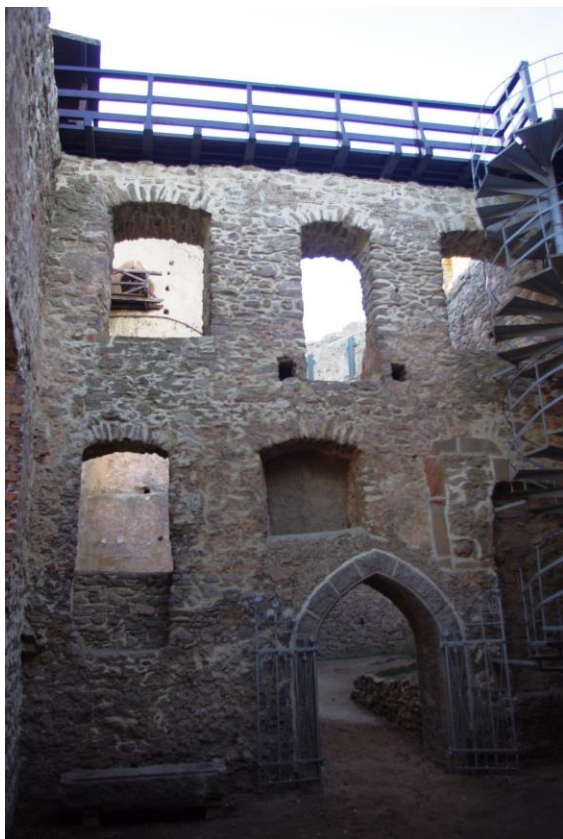
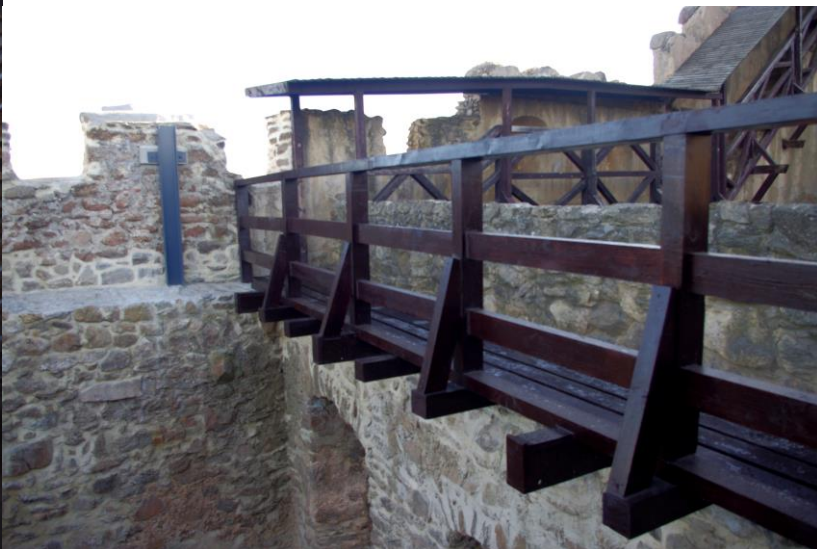
Fot. 20. Widok południową ścianę pallacium od wewnątrz, Fot. 21. Nowy pomost z widocznym pomostem.

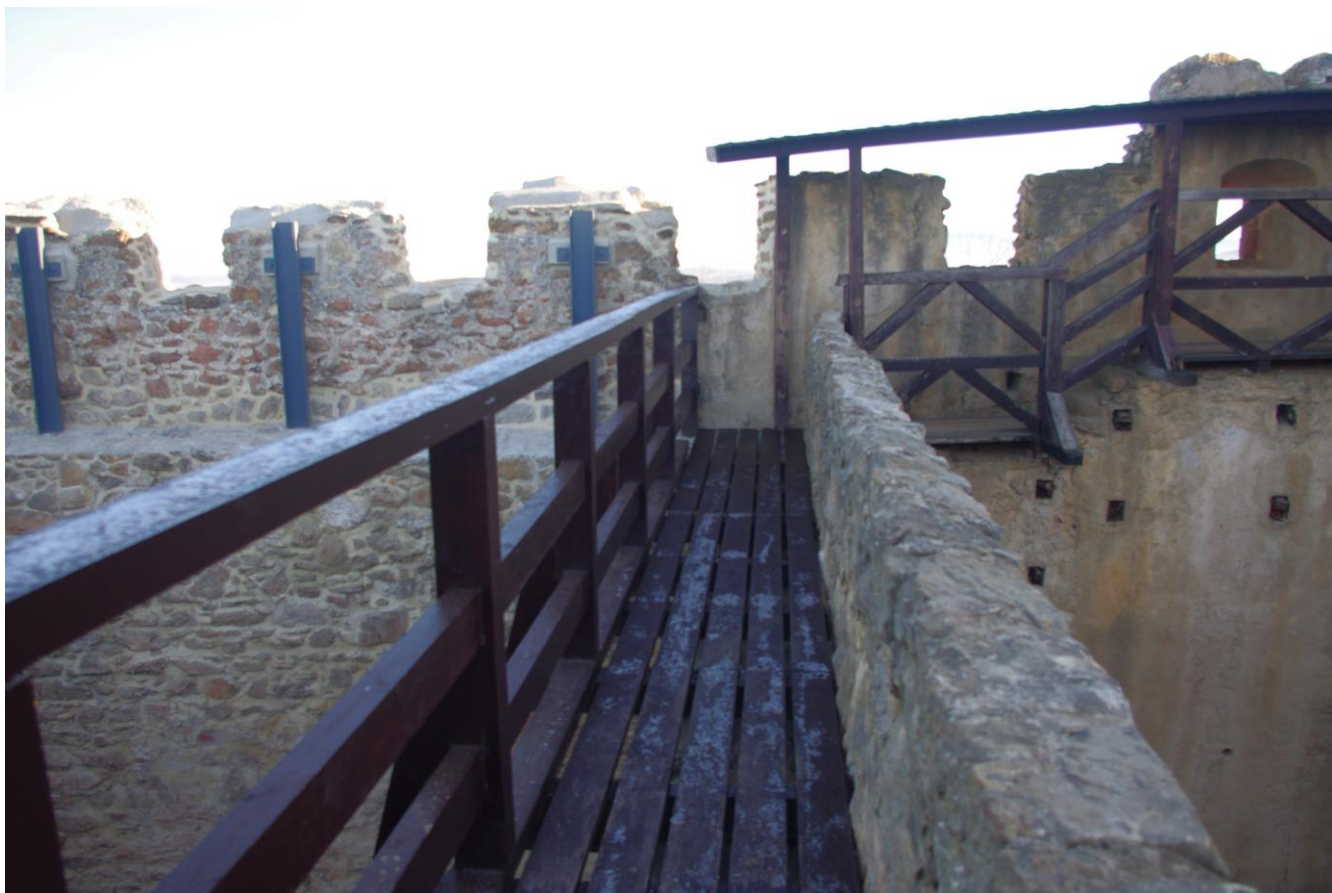
Fot. 22. Nowy pomost
